Dekorationsmalerei im Hotel Blume in Baden

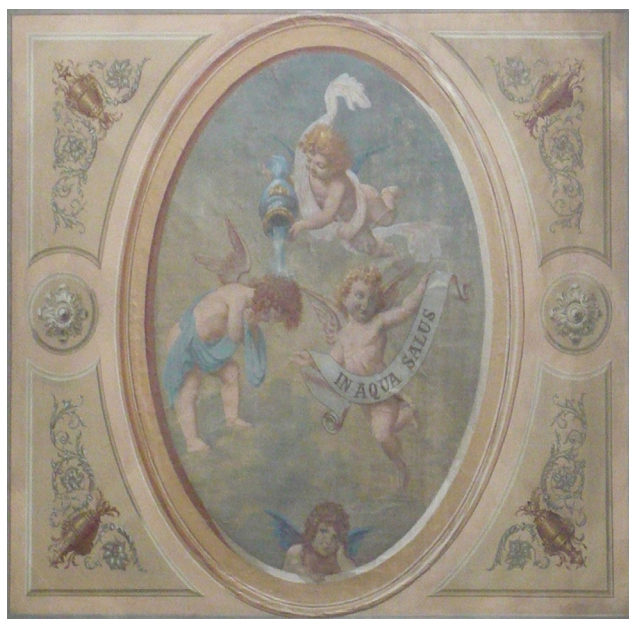
Bild 1: Baden, Hotel Blume, Atriumhof, Wandbild „In Aqua Salus“

Atrium: Das Innere des Hotels zur Blume gruppiert sich um einen typologisch bemerkenswerten, über alle Geschosse reichenden Atriumhof, unter dessen Glasdach den Besucher ein mit dem Lichthof entstandenes allegorisches Wandbild mit der Aufschrift „In Aqua Salus“ empfängt (sinngemäss: Im Wasser liegt das Wohlergehen).

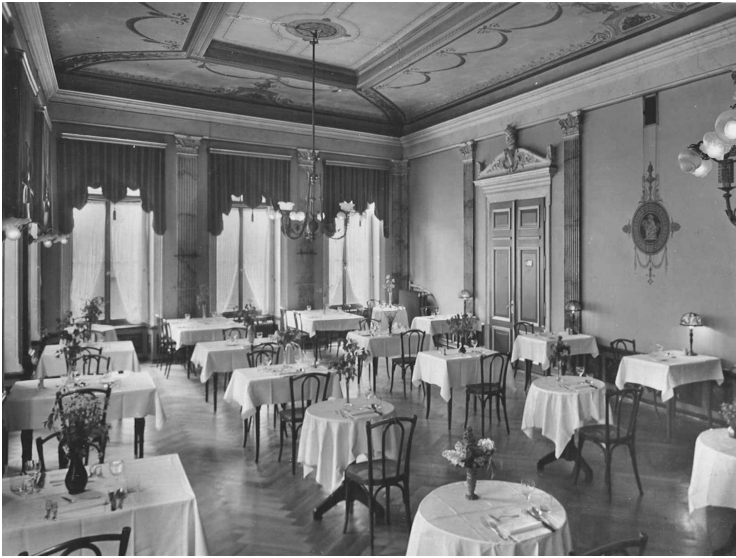
Bild 2: Speisesaal, Fotografie ca. 1915-25

Speisesaal: Im Zuge von Instandsetzungsarbeiten wurden 1998 im Deckenspiegel des Speisesaals überfasste Dekorationsmalereien gefunden. Zentriert im Deckenspiegel fand sich ein Ölbild auf Leinwand, das eine Trinkallegorie zeigt. Das Bild wurde restauriert. Nach Abgleich mit historischen Fotografien konnte der Deckenspiegel mit den rahmenden Blatt- und Rankenornamenten (Schablonenmalerei) in Leimfarbe rekonstruiert werden. Ebenfalls zur Ausmalung des Deckenspiegels gehören zwei polychrom gestaltete Rosettenmalereien. Jene markieren den Ort, an welchem die aufwändig gestalteten Leuchter aufgehängt sind. Die Rosetten und die Randbemalung waren ursprünglich in einer Ölemulsion ausgeführt und zeigten sich dadurch in einem leuchtenden, transluzenten Farbton. Die Rekonstruktion mittels Leimfarbe wirkt etwas weniger leuchtend. Auch die Wände waren einst mit Dekorationsmalerei gestaltet. Die hier noch verborgenen Malereien harren noch der Rückführung.

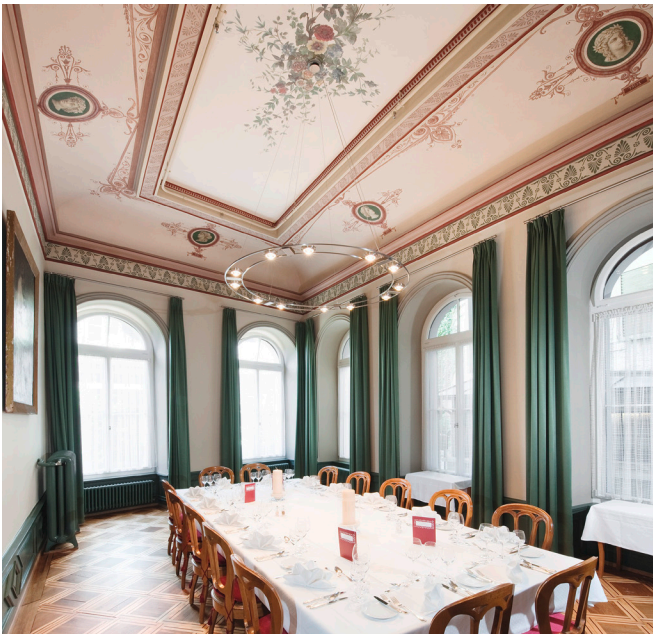
Bild 4: Damensalon, Zustand 2010

Damensalon: Knapp 10 Jahre nach der Restaurierung der Decke im Speisesaal wurden 2009 im angrenzenden Saal (so genannter Damensalon) restauratorische Voruntersuchungen im Bereich des Deckenfeldes durchgeführt. Hier zeigten Freilegungen eine qualitativ hochwertige historistische Deckenmalerei mit Medaillons und einer Blumenmalerei im Zentrum des Deckenspiegels. In der Hohlkehle sind mit Rankwerk eingefasste Medaillons mit sechs Medaillons von antiken Gottheiten und Musen angeordnet, die differenziert polychrom ausgearbeitet sind.
